Kemin kaivoksen liikkuvan kaluston huoltojen hallinta

Konetekniikan opinnäytetyö
Kone- ja tuotantotekniikka

KEMI 2014

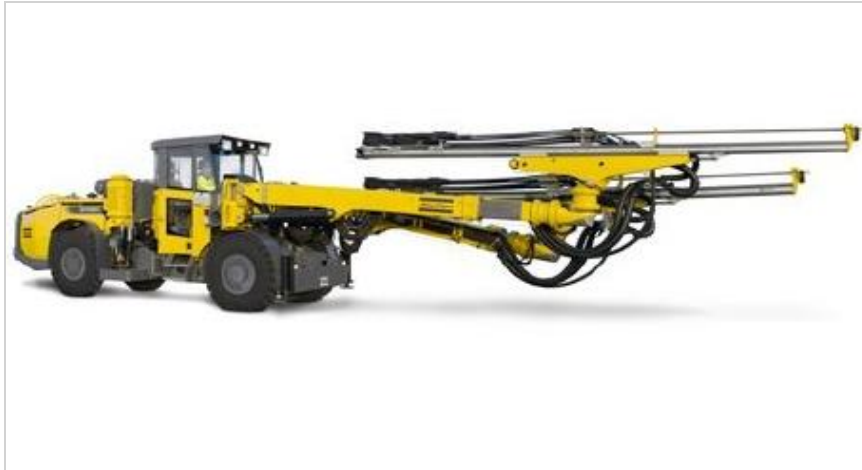
Kuva 4. Boomer E2 C tunneliporauslaite. (www.atlascopco.fi)

Lyhytreikäporia käytetään peränajossa eli tunnelien porauksessa. Porilla pystytään poraamaan kerrallaan yhden katkon mitan verran eli n. 5 m:ä. Koneet ovat Atlas Copcon valmistamia.

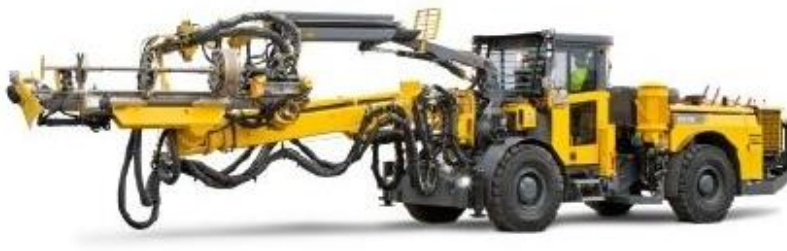
Kuva 5. Boltec-verkotuskone. (www.atlascopco.fi.)

Boltec LC on mekanisoitu pultituslaite, jolla pystytään pulttaamaan 1,5 – 6 m:n pituisia pultteja, korkeintaan 12 metrin kattokorkeuksissa. Boltec LC:ssä on porauksenohjausjärjestelmä, jolla saadaan tarkka asemointi poraukselle sekä pulttaukselle. Toinen puomi on varustettu verkonnostolaitteistolla. (Atlas Copcon www-sivut 2014, hakupäivä 21.2.2014.)

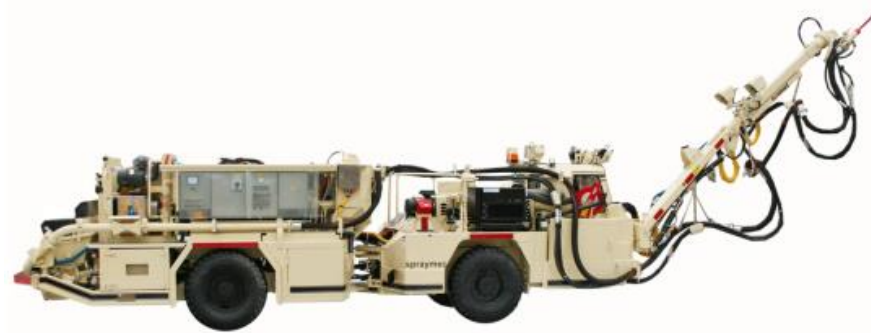
Kuva 6. Spraymec 1050WPC- rappauskone (www.normet.com.)

Spraymec on diesel- sekä sähkömoottorein varustettu runko-ohjattu betonimassan ruiskutuskone, joka on tarkoitettu maanalaisiin kaivoksiin. Betoniauto syöttää massan syöttökaukaloon ja kone ruiskuttaa massan kärsän kautta seinään. (Normetin www-sivut 2014, hakupäivä 21.2.2014.)

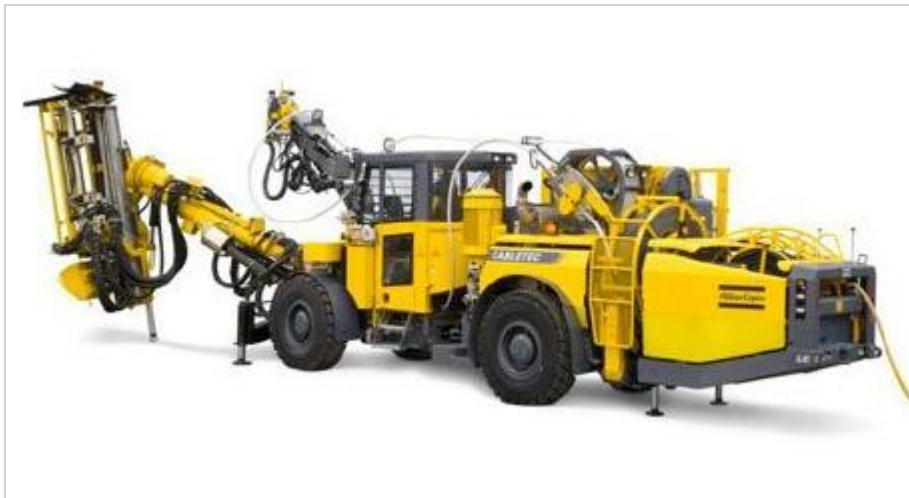
Kuva 7. Atlas Copcon vaijeripulttauslaite: Cabletec LC. (www.atlascopco.fi)

Tarvittaessa suoritetaan tunneleihin lujittamista vaijereiden avulla. Suunniteltuun kohtaan porataan reikä, jonne syötetään vaijeria sekä betonia. Vaijeri katkaistaan (ei kuitenkaan seinäpinnasta) ja käydään lätkittämässä. Vaijerikoneista yksi on Sandvikin valmistama ja kaksi Atlas Copcon.

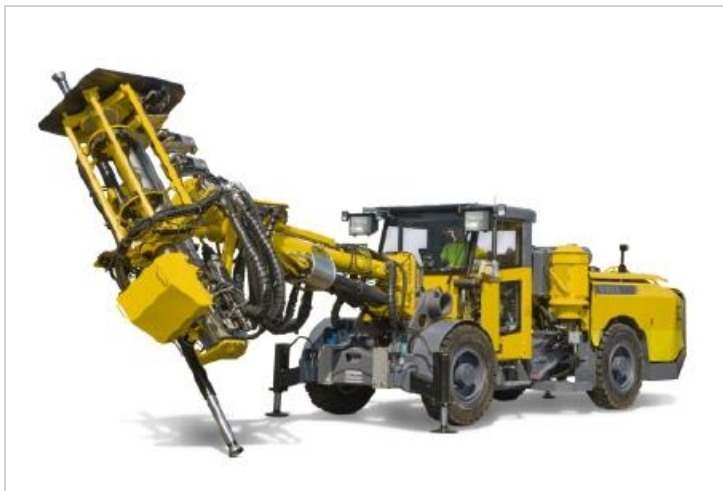
Kuva 8. Simba ME7 C – pitkäreikäpora. (www.atlascopco.fi.)

Malmin louhiminen aloitetaan tekemällä avausreikä. Reikä voidaan tehdä alhaalta ylöspäin Rhinolla tai reiät voidaan tehdä ylhäältä alaspäin Scania Simballa. Louhinta suoritetaan poraamalla pitkäreikäporilla panostusreiät, jotka myöhemmin täytetään räjähdysaineella. Pitkäreikäporilla pystytään poraamaan 25 metriä pitkiä reikiä. Pitkäreikäporat jakautuvat edellä mainittujen lisäksi ns. kehtokoneisiin sekä puomikoneisiin, joista yksi on Sandvikin valmistaja ja kolme Atlas Copcon.

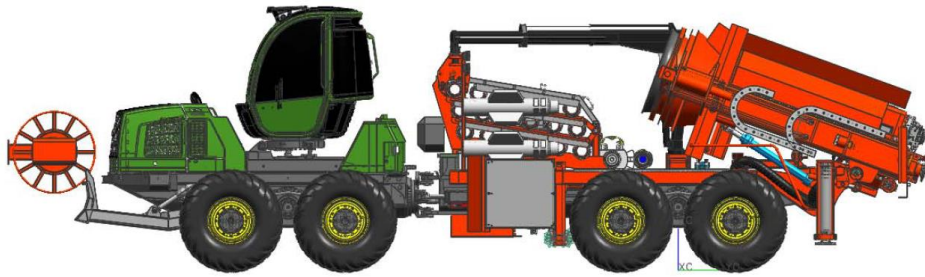
Kuva 9. Rhino 100 HM nro 1. (Rhinon huolto-ohje 2013, 2).

Rhino on John Deeren metsäkonealustalle rakennettu avausreiänporaus kone, jolla pystytään poraamaan halkaisijaltaan n. 700 mm:n reikä. Poraus suoritetaan kahdessa vaiheessa, ensiksi tehdään halkaisijaltaan 280 mm:n aloitusreikä. (Rhinon huolto-ohje 2013, 1.)

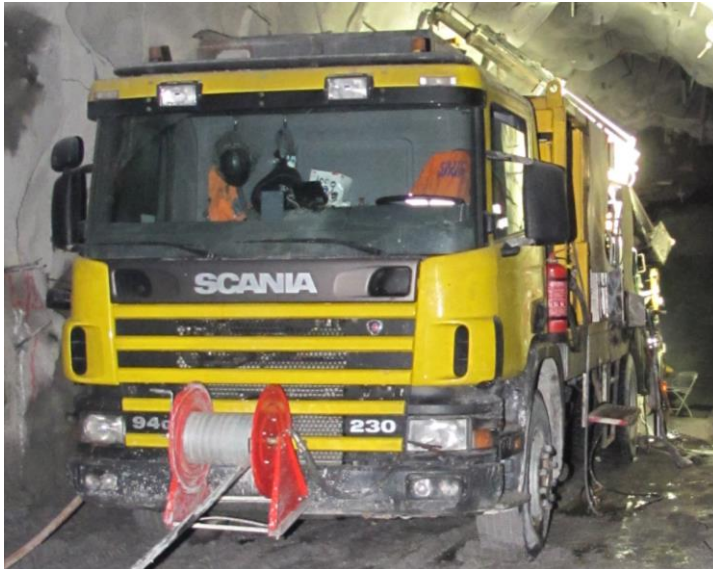
Kuva 10. Scania Simba. (Kemin kaivoksen kuvat.)

Scania simba on Scania merkkisen kuorma-auton päälle rakennettu avausreiän porauskone. Scania simballa porataan kolme avausreikää ylhäältä alaspäin. Ohjaus tapahtuu paneelitaulusta, joka nostetaan kuorma-autosta porattavan kohteen viereen.

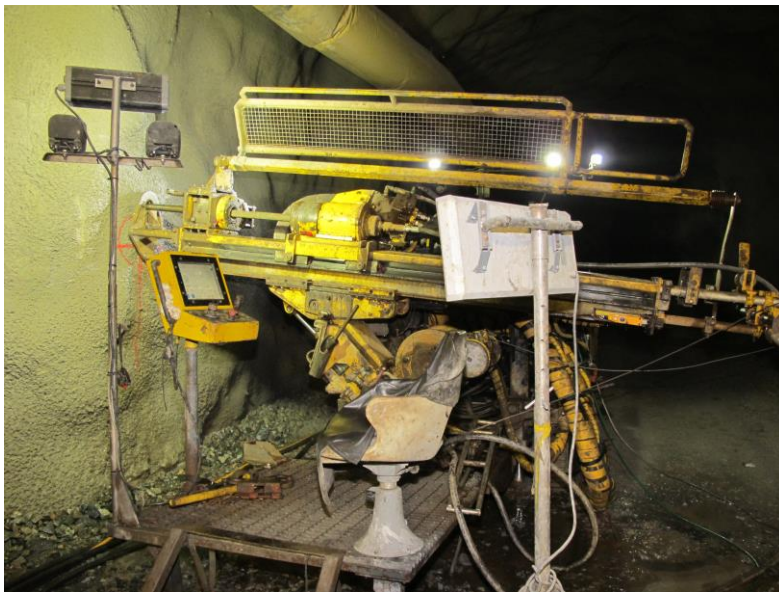
Kuva 11. Diamec U6 APC kairakone. (Kemin kaivoksen kuvat.)

Kairakoneita on kaksi kappaletta, joten Diamec U6 APC toimii ns. varakoneena. Malmion tutkiminen ei ole jokapäiväistä työtä. Lisäksi näytekairauksessa käytetään ulkopuolista yritystä.

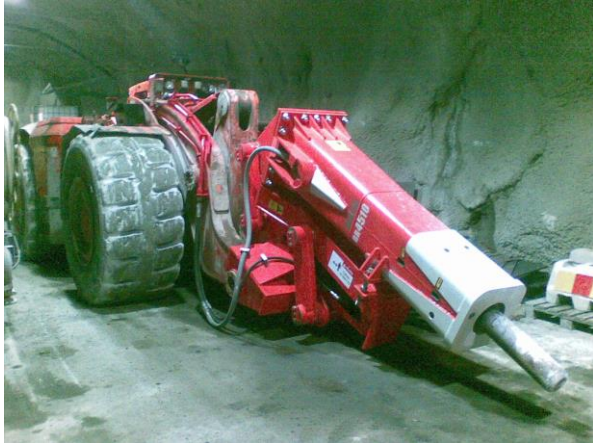
Kuva 12. Toro 0011 nro 3. (Kemin kaivoksen kuvat).

Toro 0011 nro 3 on runko-ohjattu lastauskone, johon on kauhan tilalle asennettu iskuvasara (rammeri). Koneita käytetään ylisuurten kivien rikotuksessa.

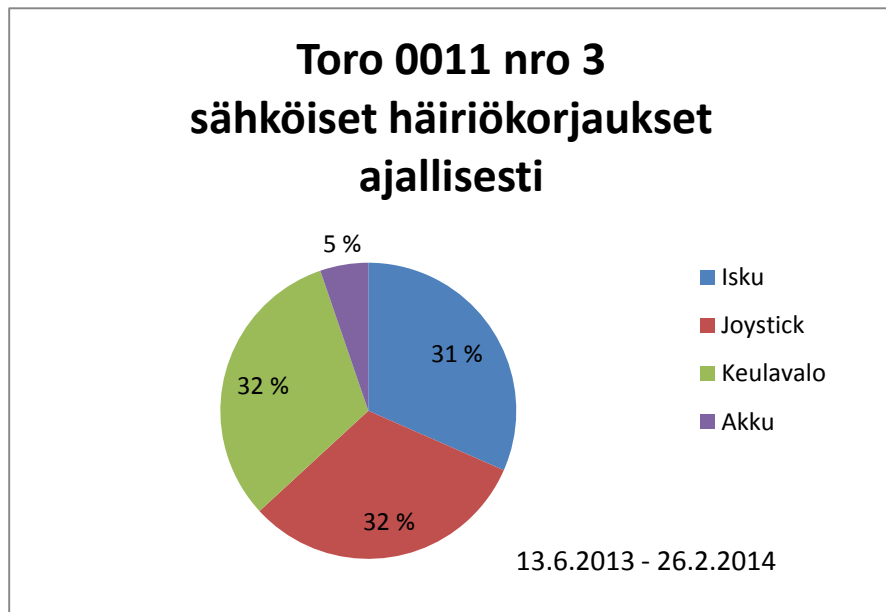
Kuvio 63. Sähköisten häiriökorjausten jakautuminen ajallisesti
